# pfgTaller15

Intervención en edificios existentes  
en el casco histórico de Campanar  
Carmen Cárcel García-Pedro Verdejo Gimeno

Intervención en edificios existentes  
en el casco histórico de Campanar

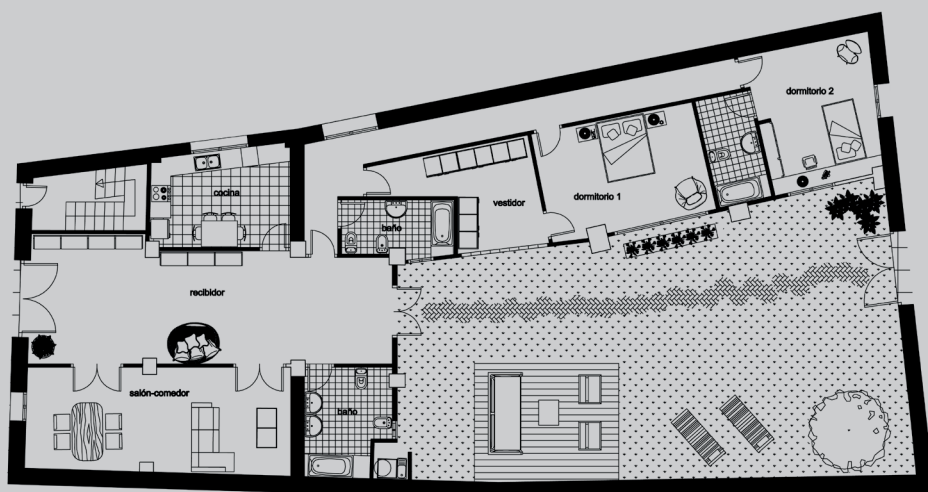
Planta baja

Para adaptar la escuela a una vivienda se han modificado las particiones interiores para cambiar la distribución, se han añadidos ventanas en el patio, se ha reconstruido la

escalera de acceso a la planta primera ya que, la escalera anterior no cumplía con la normativa actual y se ha modificado la cubierta añadiéndole aislante térmico y barrera corta vapor para que se adecuara a la normativa con respecto al aislamiento tanto térmico como acústico.

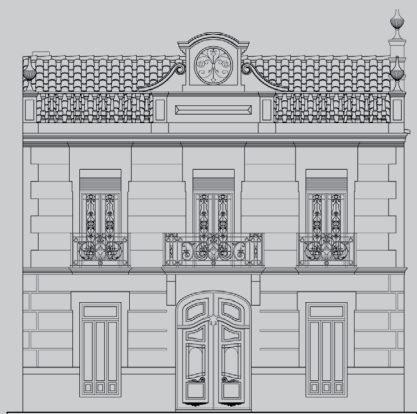
Fachada principal

La fachada principal es simétrica, con acceso con arco rebajado, balcón en planta superior con barandilla de forjas y voladizo conformado con entramado metálico y pavimento cerámico, cuyo vuelo oculta su estructura

bajo molduras de obra; Se remata en su parte superior con antepecho calado con balaustrada y gablete central en cornisa, y su revestimiento se realiza con revoco con dibujo de almohadillado. El sistema estructural vertical son muros de carga de ladrillo macizo, apoyados en cimentación del tipo zapata corrida, seguramente de mayor espesor y de hormigón ciclópeo. El forjado, se contruye con vigería de madera y entrevigado con pequeñas bóvedas de cañón realizadas con rasilla. La cubierta principal es de teja árabe y se realiza a dos aguas, con antepecho y canalón oculto.
